蒙古의 古建築

우울드 베이스 후레 사원

Өөлд бэйсийн хүрээ

본 보고서에서는 UULD BEISIIN KHUREE의 남아 있는 건축물 3동을 중심으로 2015-2016년도에 진행한 실측조사 및 연구 결과를 보고하고자 합니다.

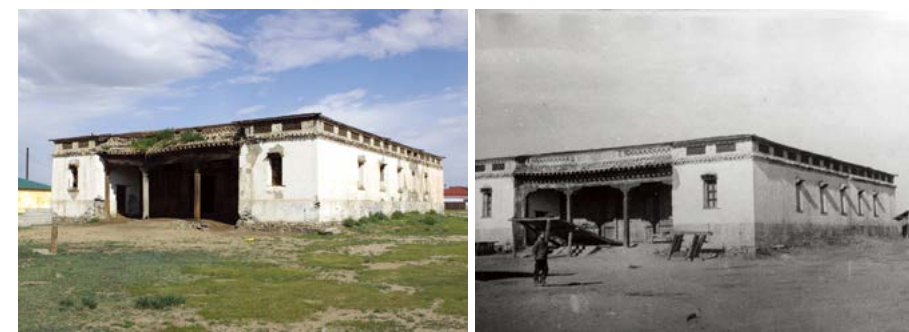
Цогчин дуган баруун урд талаас, 2016 он Цогчин дуган баруун урд талаас, 1977 он

the central axis and it is the independent building built in Mongolian and Tibetan-styles. The Tsogchin temple has rectangular corners with 5 ceilings and square cross-sections, 24 columns and flat roof with the porch in the top. The wall of this temple was slightly trapezoidal, the roof rails were built with the parapets, and the spaces between the walls were decorated with the ornaments of the Lotus flowers and the upper rail of the roof was missing.

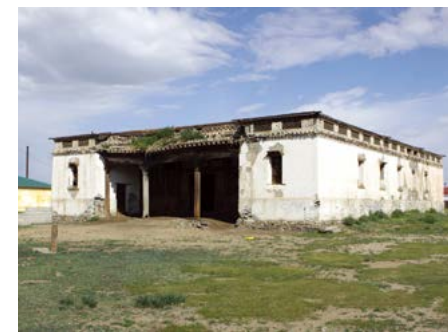
Its internal structure was basically made of timber, but bricks were used for the external wall, which seemed to be a brick building. Since its basic structure was designed with timber, some columns were used inside the walls, and the external walls were built to wrap the columns.

Entire view of Tsogchin Dugan Shrine

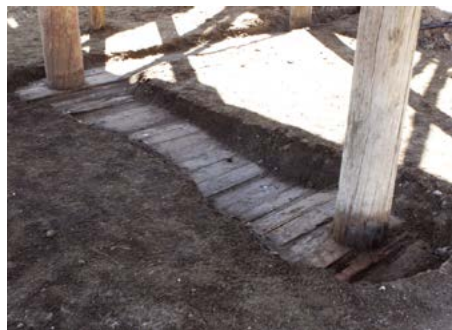
Part of the foundation remains only on the front side. The structures remaining at the front are made of a single layer using a long and great stone, and 10 of them remain at their original location at present. Since no foundation stone is found at the side and rear of the building, it seems that the foundation was not installed from the beginning, but this needs to be studied further because several long and great stones are scattered around.

Trench in the floor for investigation

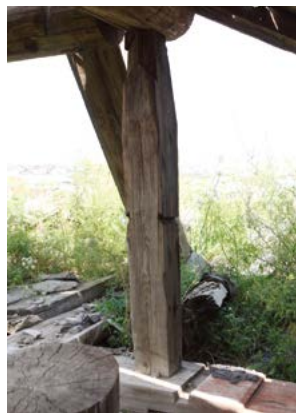
Reviewing the overhead roof structures at the external roof remaining at the moment, we can see that the rafter was installed only at some part outside. In other words, the rafter was provided only at the row where a girth was erected; after a plank to cover the roof on the rafter was installed, earth was filled to connect the roof tiles. A fan like a rafter at the eaves was used at a corner. The wood crossing from a purlin to the end of the eave used a top end with diameter of 85mm, and the section of Buyon is 50mm wide and 60mm long with its bottom chamfered.

Sarae used as Daegong

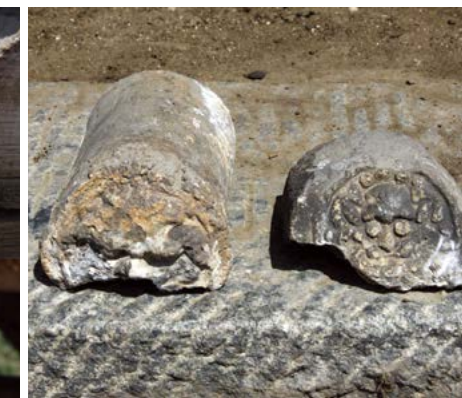
Broken pieces of a male antefix found around Tsogchin Dugan Sanctuary

The roof tiles used are soft in terms of material and light gray blue in color. The tiles currently remaining on the roof were seriously damaged; in particular, not a single antefix is found at its original place. Note, however, that only one piece of a female antefix remains at the north roof on the east side, which gives some information on the original antefix. The roof tile is 150mm wide, and the rainfall area is 190mm long, whereas the overall length as viewed from above is 260mm and its thickness is 20mm, with the angle of the antefix slightly more than 45°.

The roof tiles were engraved with a monster face pattern<sup>5</sup>, with broken fragments having the same pattern found around the building. Several pieces of the broken male antefix were collected while investigating the project. They were not found around the main building but around Tsogchin Dugan Sanctuary. No such antefix was found in a perfect shape, but we could assume its pattern and size by assembling the broken pieces. The pattern was verified to be a monster face, and the male antefix was verified to be a monster face pattern only.

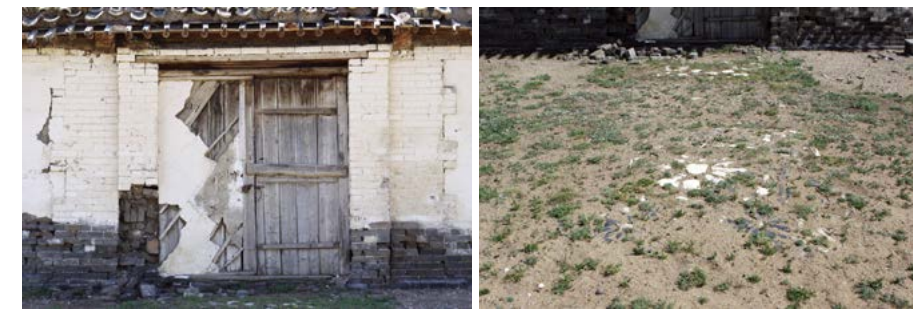
What is notable in such situation of maintaining the original appearance is the door in the north, which leads to Tsogchin Dugan Sanctuary in the rear and keeps its original shape at the original place. Note, however, that some timber was attached to the door to close it and painted to make a wall, indicating that it was damaged in part.

Rear door as seen from outside in the north Floor paving connected with Tsogchin Dugan

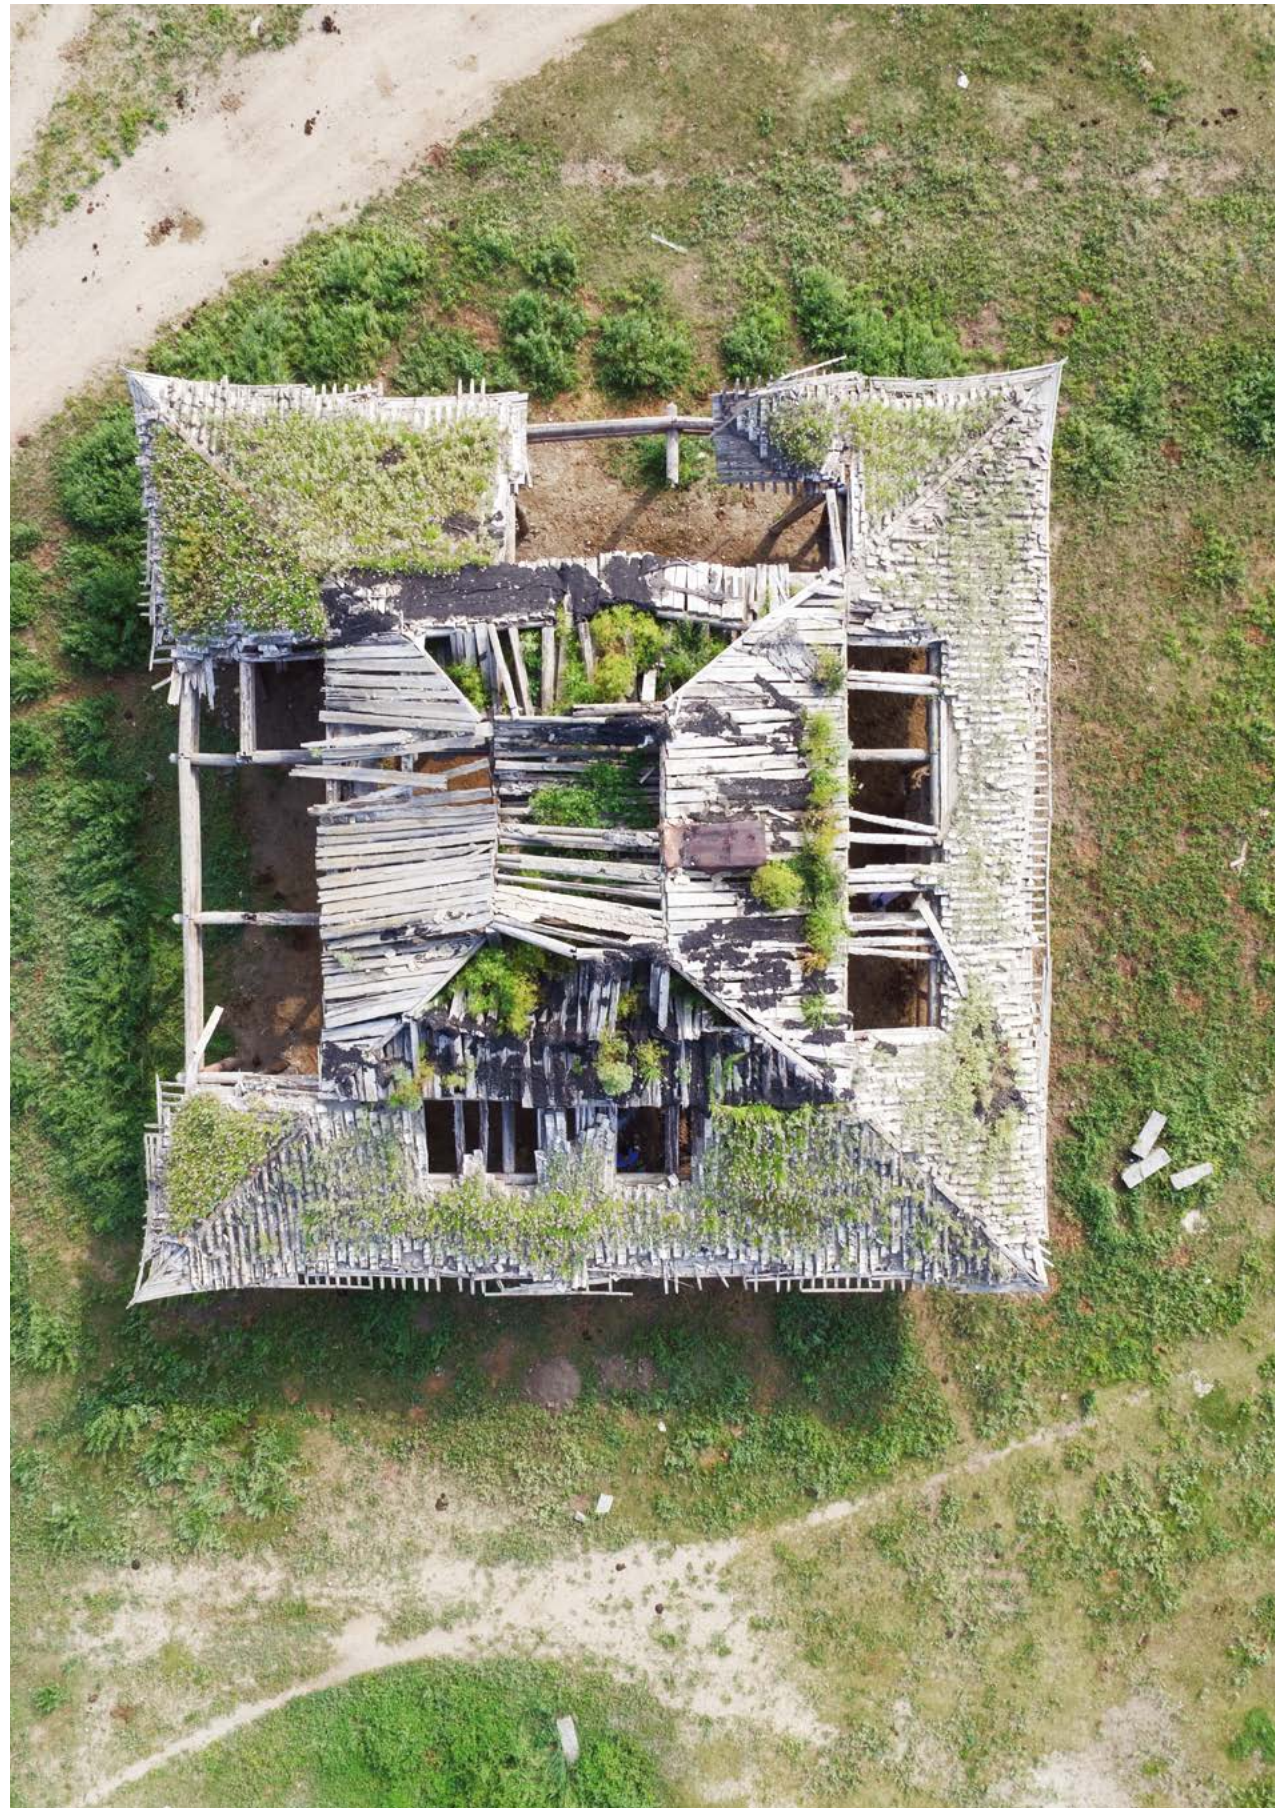
Жүдийн дацангийн дээврийн байгуулалт

JUD 지붕평면

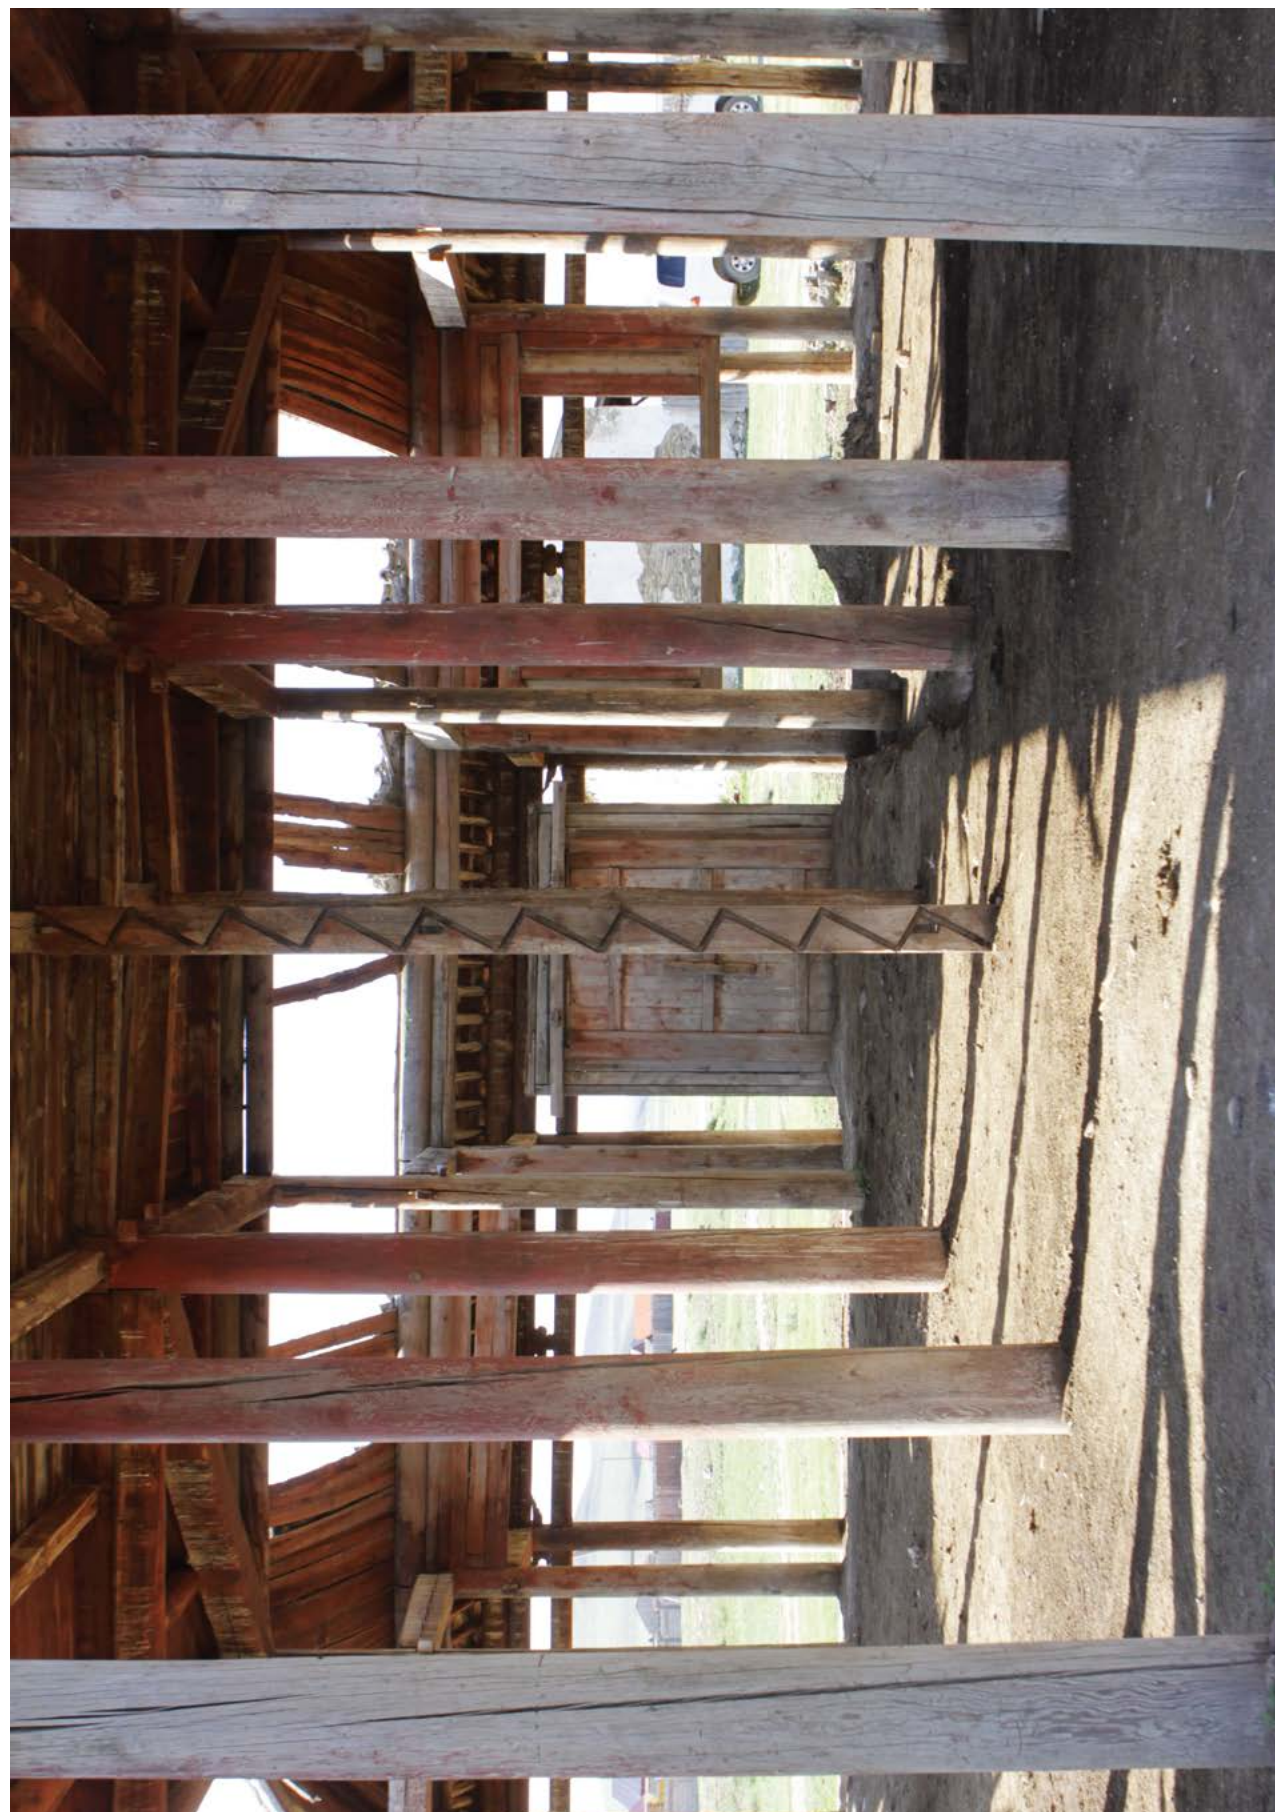
배면에서 본 내부 전경(북 → 남)

Дотор талын баганы зохион байгуулалт (хойноос → урд)

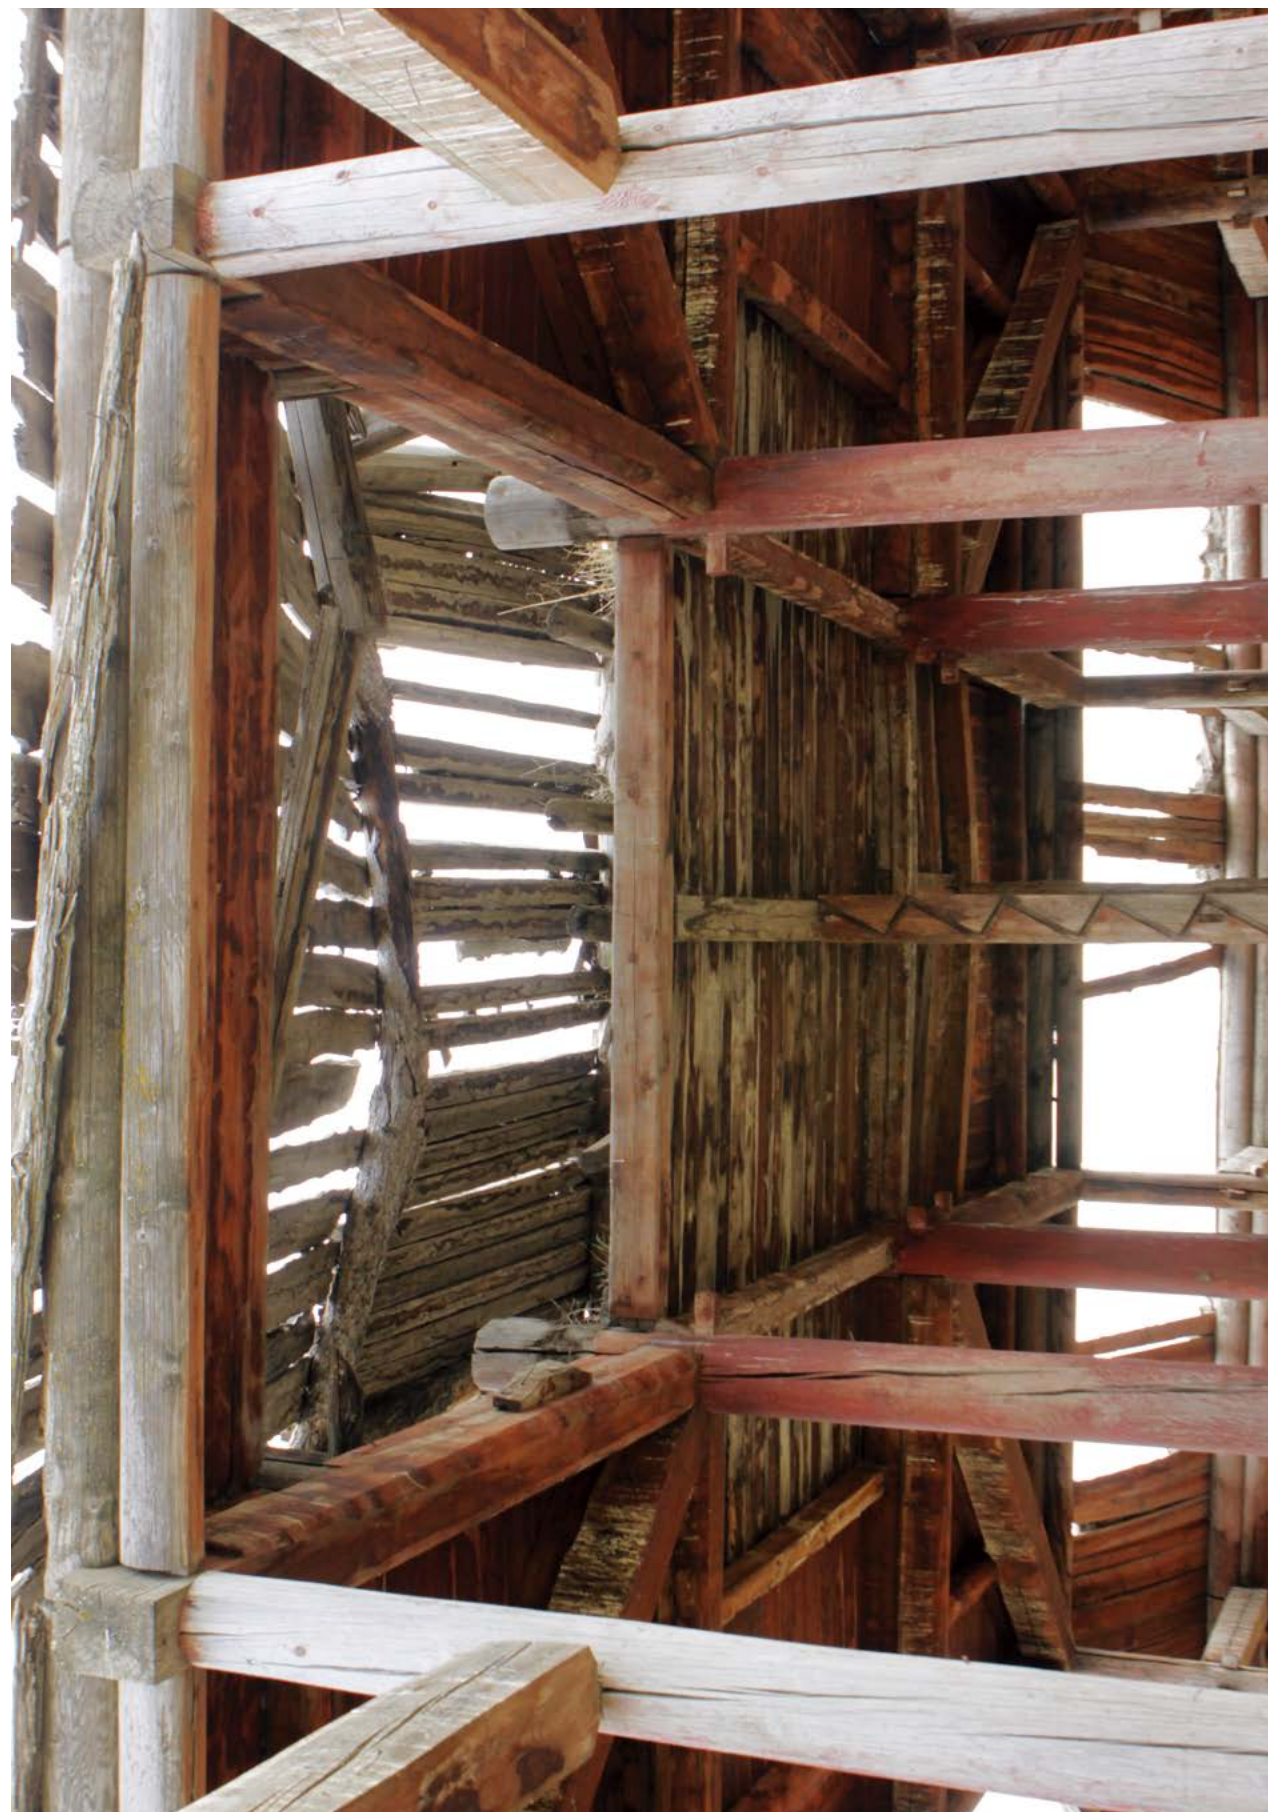
중앙칸 상부 기둥 (북 → 남)

Голын жигүүрийн багана болон дээд бүтэц (хойноос → урд)

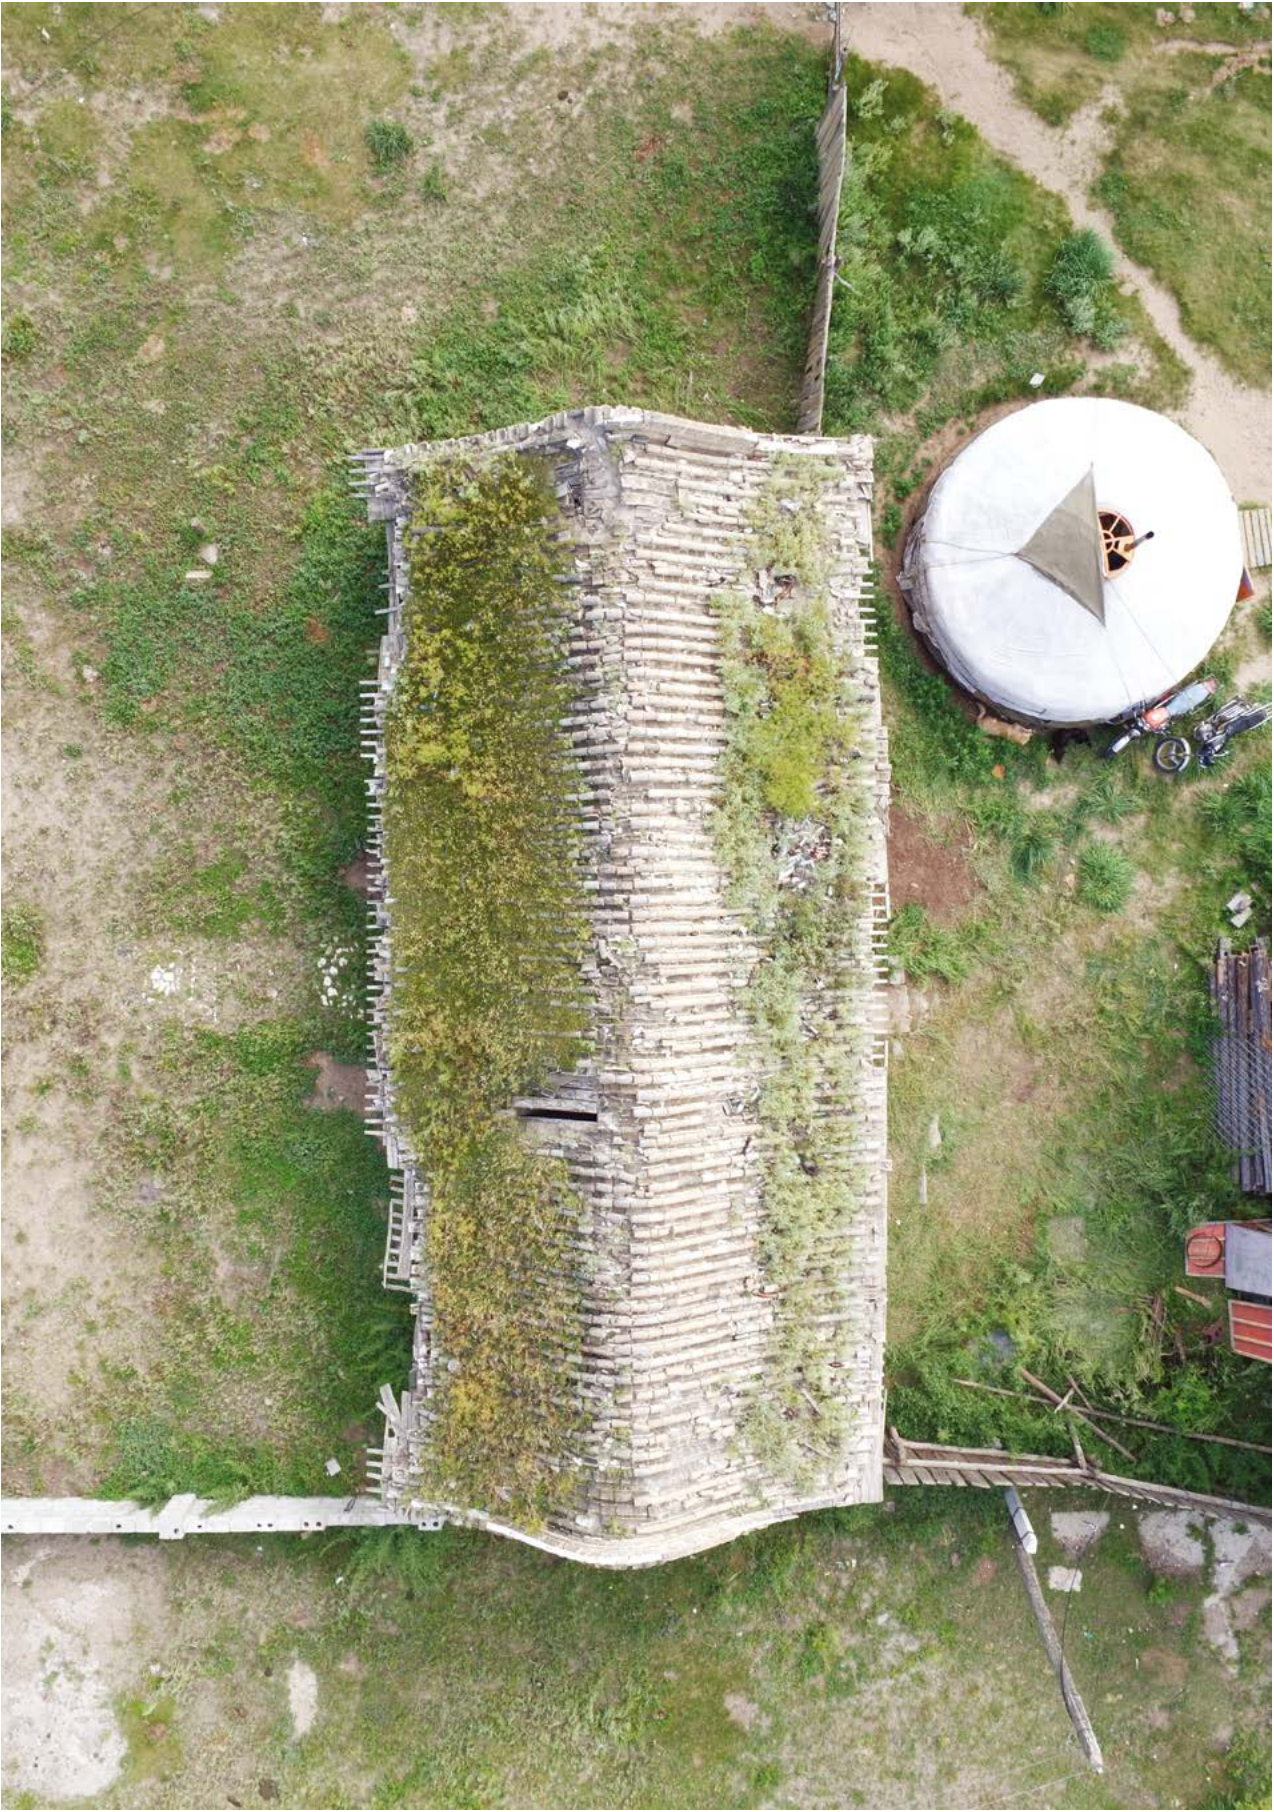
Tsam 지붕표면

Цамын асарын дээвэр
